# Wissenschaftliche Begleitung von Artenhilfsmaßnahmen für die Äsche (*Thymallus thymallus*) in Südhessen im Jahr 2020

Regierungspräsidium Darmstadt  
Obere Fischereibehörde  
Werkvertrag Nr. FP 04 2/2019

**INGA - Institut für Gewässer- und Auenökologie GbR**

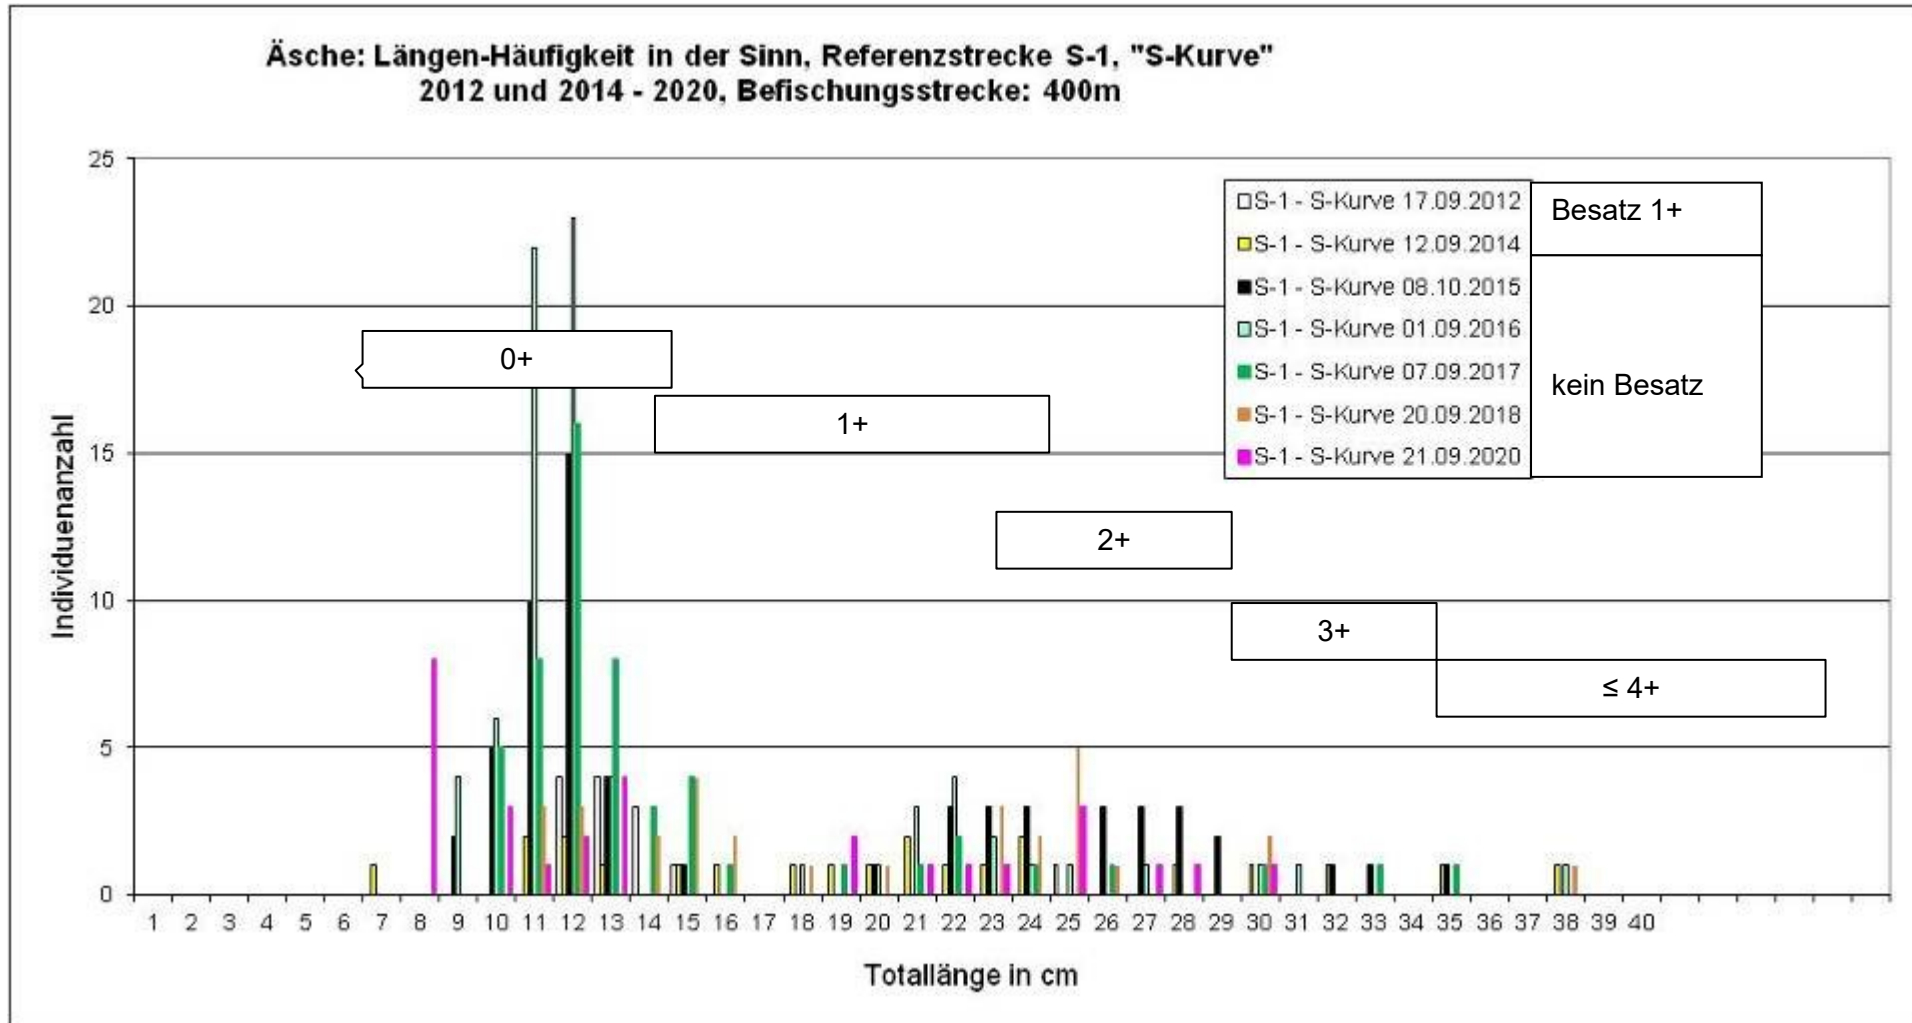
Abbildung 14: Längenhäufigkeitsverteilung der Äsche in der Referenzstrecke S-1, „S-Kurve“ in den Jahren 2012 bis 2020, Befischungsstreckenlänge: 400 m

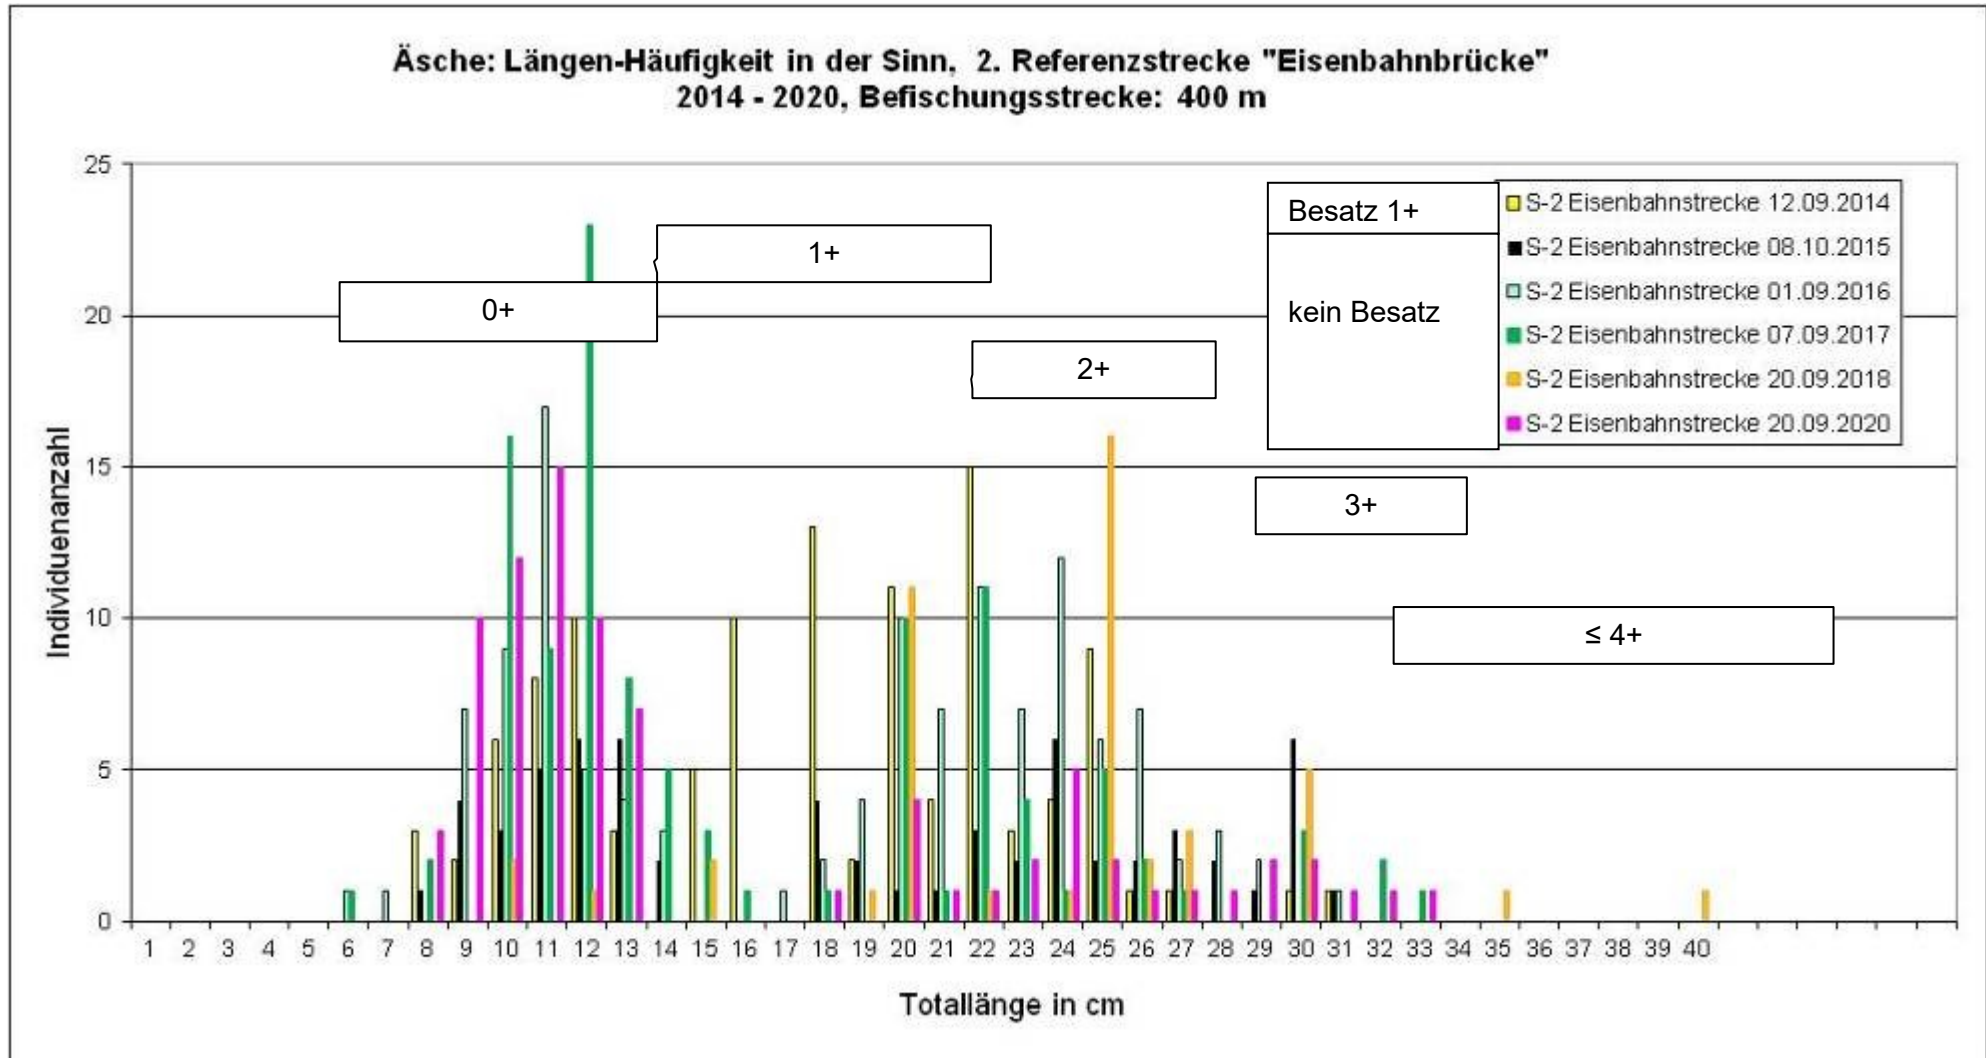
Abbildung 15: Längenhäufigkeitsverteilung der Äsche in der Referenzstrecke S-2, „Eisenbahnbrücke“ in den Jahren 2014 bis 2020, Befischungsstreckenlänge: 400 m

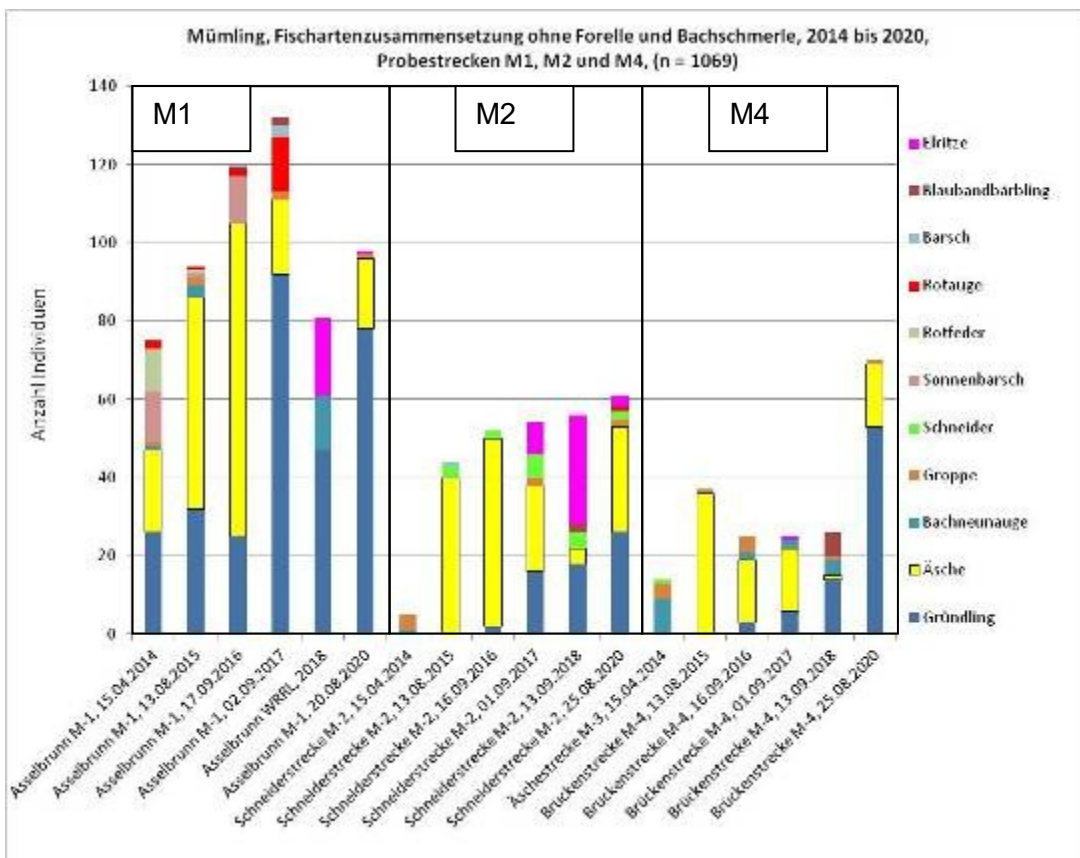
Abbildung 20: Mümling, Fischfauna M1, M2 und M4 von 2014 - 2020 ohne Forelle und Schmerle

Die Kleinfischarten traten durch das Schadensereignis von 2012 (Totalverlust der Fischfauna in den Referenzstrecken) deutlich reduziert auf. Der **Gründling** fehlte bis 2015. Im Jahr 2016 konnte er beide Schadenstrecken M-2 und M-4 wiederbesiedeln und nimmt in allen Strecken langsam aber deutlich zu. In der Strecke M4 hat sich der Bestand 2020 verdoppelt. **Elritzen** waren auch vor dem Fischsterben in der Mümling nicht vorhanden. Sie wurden erstmals im Frühjahr 2017 in M-2 und M-4 und im Jahr 2018 in M1 und M2 eingesetzt und konnten dann im Herbst 2018 und 2020 auf sehr geringem Niveau ohne Reproduktion in M1 und M2 nachgewiesen werden. Der Schneider wurde in M2 im Jahre 2013 erstbesetzt. Bislang konnte er nur in M2 auf geringem Niveau nachgewiesen werden.

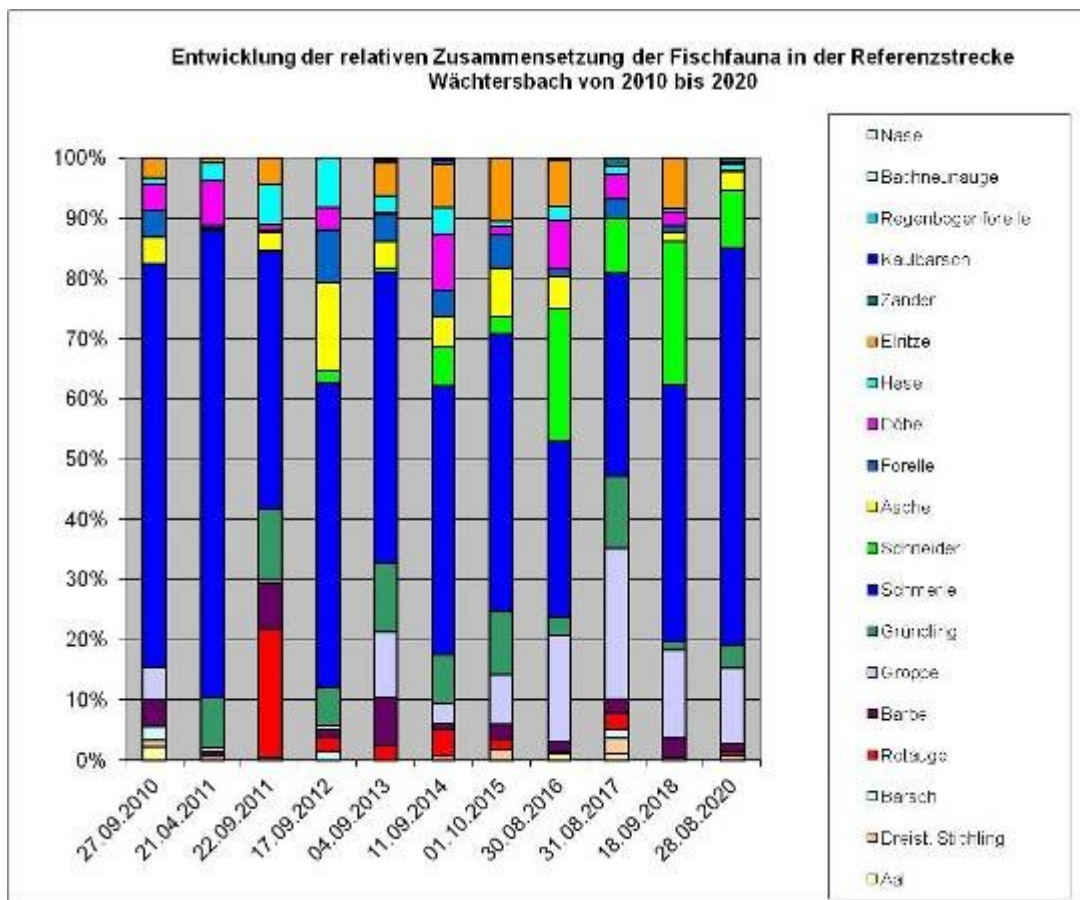
Abbildung 26: Vergleich der Artenzusammensetzung der Schneider-Besatzstrecke der Kinzig von 2010 bis 2020

Im Jahr 2020 war die Äsche mit einem Dominanzanteil von immerhin 3,1 % an der Fischartengemeinschaft vertreten.
