Gutachtenerweiterung – Wurzelsuchgrabung in der Ludwigshöhstraße

Gutachten – Nr.	222_0014_02
Datum der Auftragserteilung	21.01.2022
Zeitraum der Wurzelsuchgrabung	05.07.2022 – 08.07.2022
Zeitraum der Gutachtenerstellung	15.08.2022 – 17.08.2022
Gutachter	Nora Boysen (B. Sc. Arboristik, M. Sc. Ökologie, Evolution, Naturschutz, FLL-zertifizierte Baumkontrolleurin)
Firma	SVB Leitsch GmbH Österholzstraße 5 99428 Nohra
E-Mail/Telefon	n.boysen@svb-leitsch.de / 01511-1987147
Projektbezeichnung	BV Anbindung Ludwigshöhviertel Auswertung der Wurzelsuchgrabung im Bereich der Ludwigshöhstraße
Auftraggeber	DB Engineering & Consulting GmbH Part of DB & E.C.O. Group Umwelt-& Geoservices (I.TV-MI-U) Frau Dipl.-Ing. Susanne Weimer Saonstraße 3 60528 Frankfurt am Main

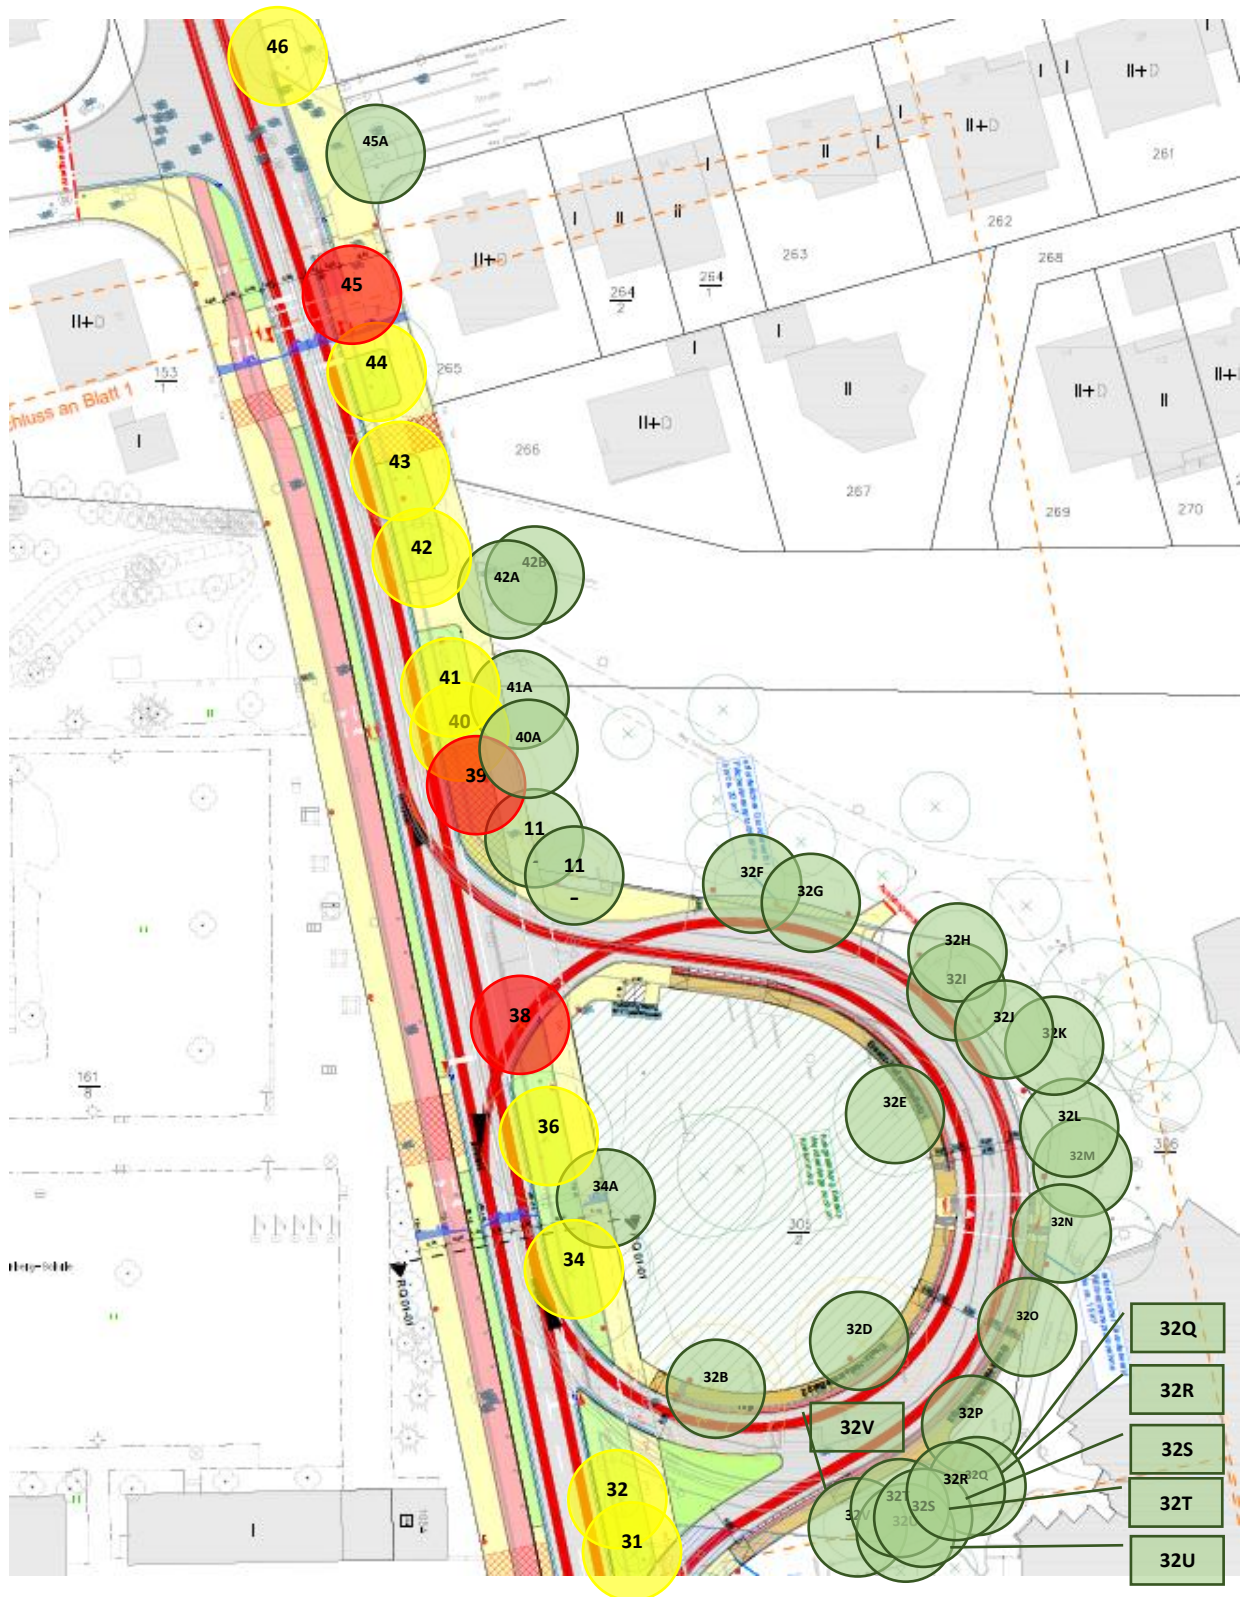
Abbildung 3: Planausschnitt Vorabzug Entwurfsplanung, Ludwigshöhstraße Teil 1 (nördlichster Ausschnitt), begutachtete Bäume nachträglich mit Nummern markiert, rot = nach Einschätzung GA 222_0014 nicht zu erhalten, gelb = nach Einschätzung GA 222_0014 kritisch durch Gleisbauarbeiten betroffen; Quelle: HEAG mobilio GmbH

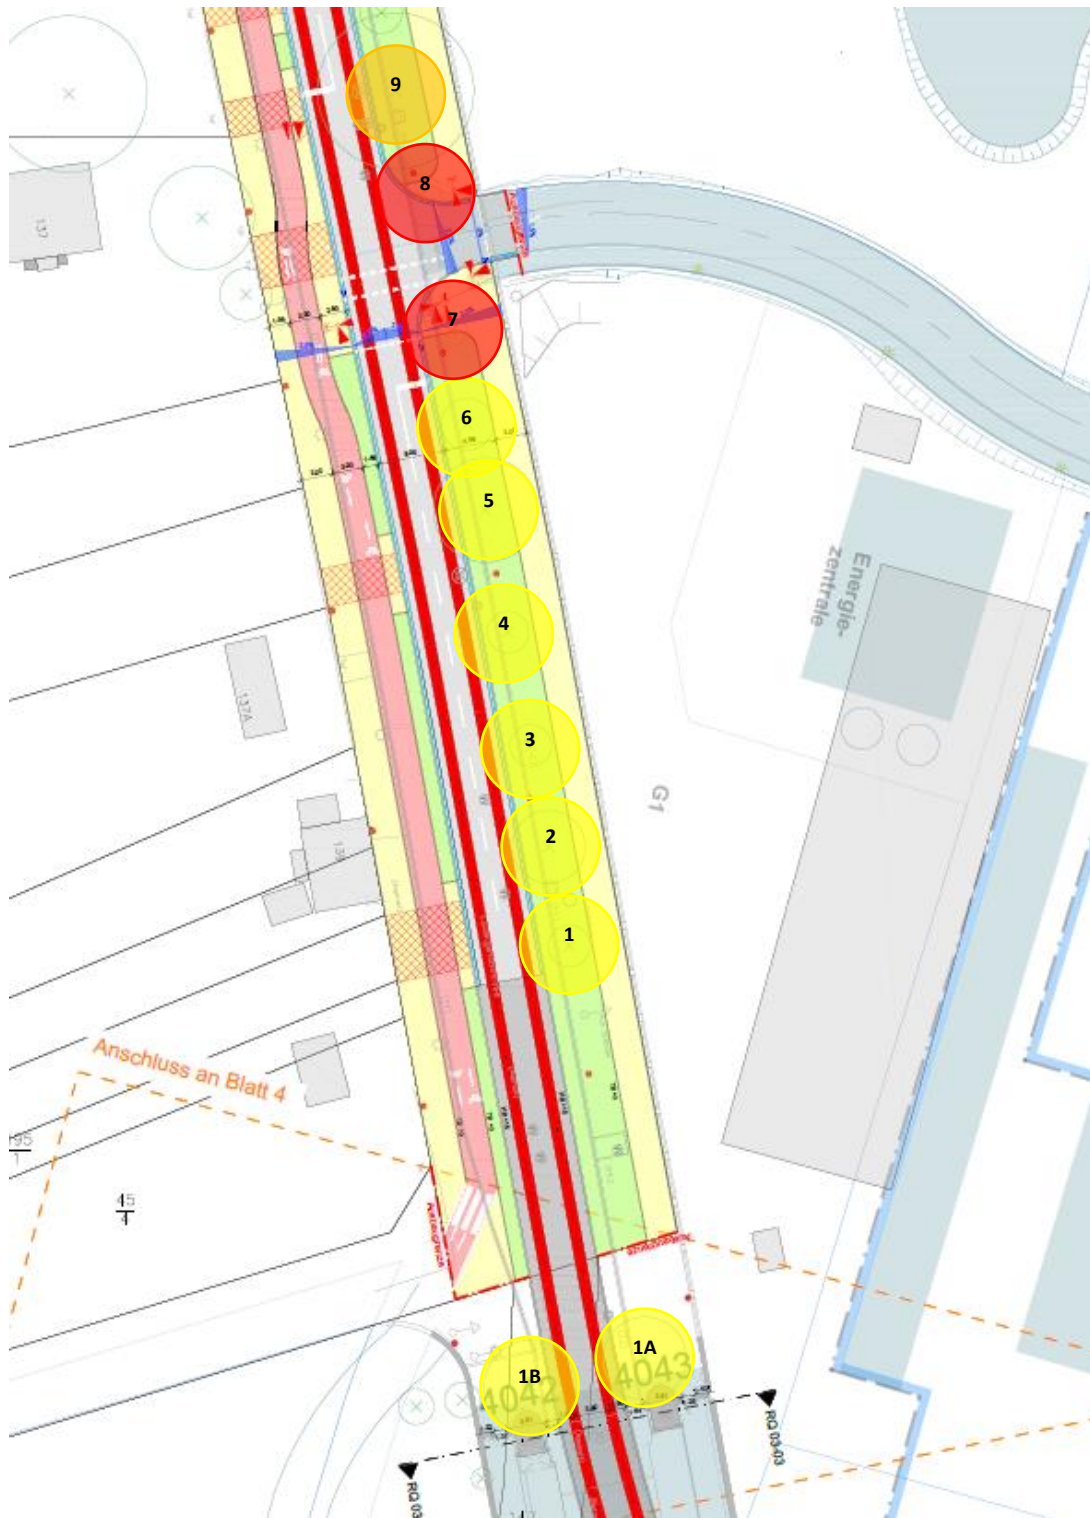
Abbildung 5: Planausschnitt Vorabzug Entwurfsplanung, Ludwigshöhstraße Teil 3 (südlichster Abschnitt), begutachtete Bäume nachträglich mit Nummern markiert, rot = nach Einschätzung GA 222_0014 nicht zu erhalten, gelb = kritisch durch Gleisbauarbeiten betroffen, orange (Nr. 9 – 16) = zusätzlich kritisch durch Leitungsbau betroffen; Quelle: HEAG mobilo GmbH

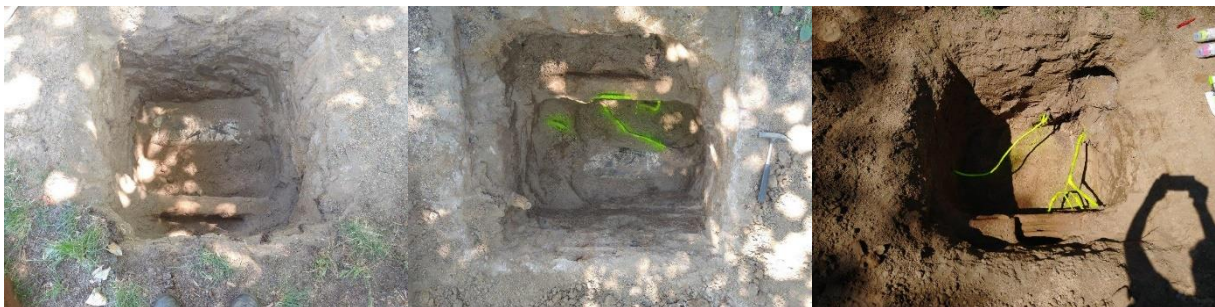
Abbildung 8 zeigt den Blick von oben in die freigelegten punktuellen Suchschächte. Zwischen Kopfloch 1 und 2 steht Baum 36, zwischen Kopfloch 2 und 3 Baum 34. In Kopfloch 1 wurden ausschließlich Feinstwurzeln angetroffen, in Kopfloch 2 und 3 jeweils 3 Schwachwurzeln.

Abbildung 8: links: Kopfloch 1, mittig: Kopfloch 2, rechts: Kopfloch 3

Die Kopflöcher 1 bis 3 wiesen geringe bis mittlere Durchwurzelung auf. Das Herstellen von Fundamenten in den untersuchten Bereichen wird als vertretbar gewertet, da keine Wurzeln stärkerer Durchmesser betroffen sind, und außerdem ein deutlich höherer Stammabstand gewahrt bleibt, als bei den vorgenannten Eingriffen.

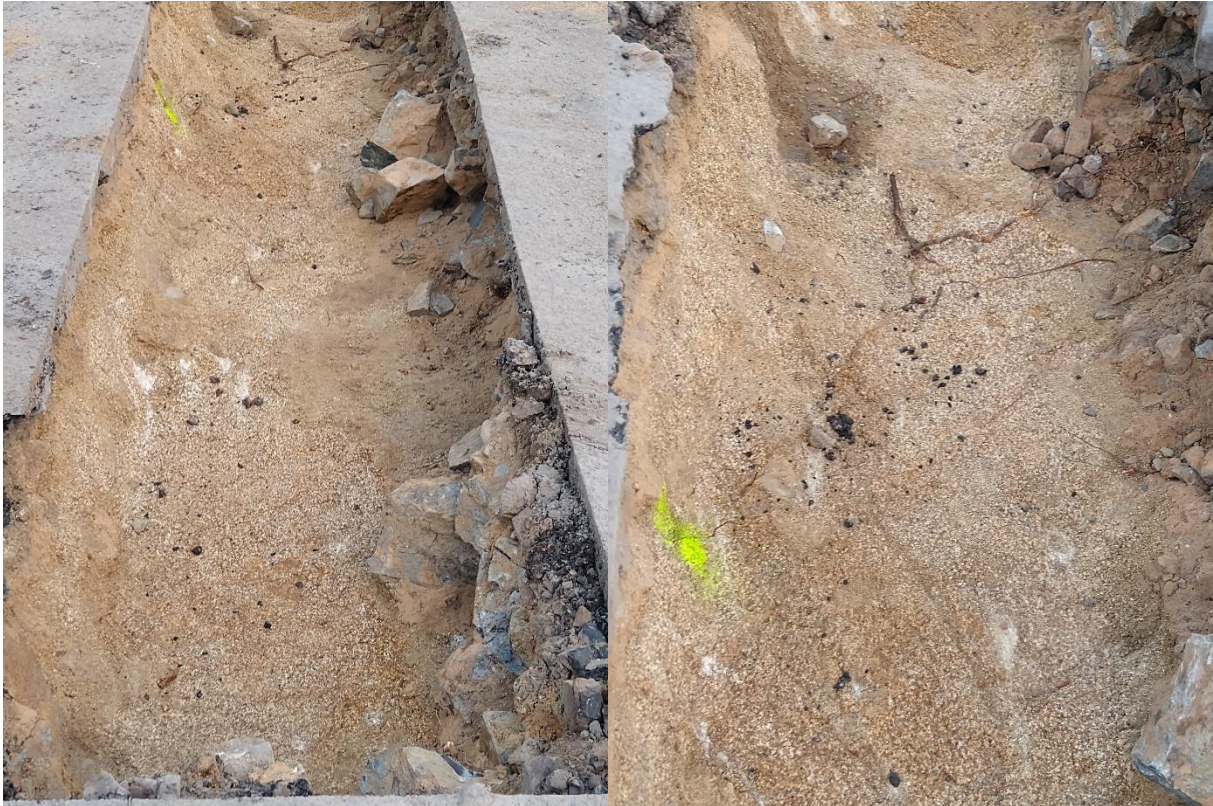
Die Wurzelsuchgrabung an Rosskastanie 2 wurde stark erschwert durch die extrem verdichtete Beschaffenheit der wassergebundenen Wegedecke unterhalb der Asphaltsschicht. Es konnte nur eine Grabentiefe von im Mittel etwa 40 cm, punktuell von maximal 70 cm erreicht werden. Innerhalb der einsehbaren Tiefe wurde lediglich eine Schwachwurzel gefunden (siehe Abb. 9). Es ist grundsätzlich von einer allenfalls geringfügigen Durchwurzlung des nicht einsehbaren Bereichs bis in 1 m Tiefe auszugehen, da der stark verhärtete Untergrund naturgemäß kein für Wurzeln attraktives Milieu darstellt.

Abbildung 9: Suchgraben an Rosskastanie 2, links: Übersichtsbild, rechts: Detailaufnahme gelb markierter Schwachwurzelsfund

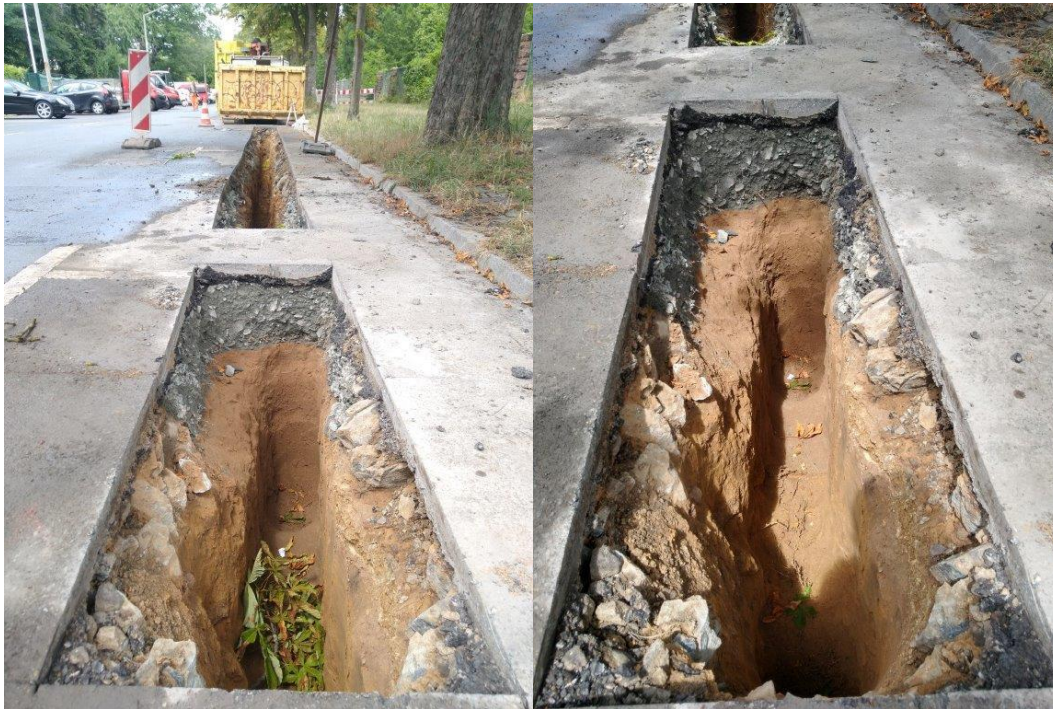
Rosskastanie 9 und 10 gehören zu den Bäumen, welche sowohl von der geplanten Leitungstrasse, als auch von der Neuanlage des Gleisbetts betroffen sind. Für diese Bäume wurde daher beidseitig ein Suchgraben angelegt, auf der Gehwegseite durchgängig, auf der Straßenseite mit einer geringfügigen Unterbrechung. Abb. 10 und 11 zeigen den straßenseitigen Suchgraben, Abb. 12 und 13 den wegseitigen Suchgraben. Die Wurzelsfunde fallen im Bereich der Vegetationsfläche (Gehwegseite) deutlich umfangreicher aus und sind in Tab. 4 zusammengefasst.

Abbildung 10: Straßenseitiger Wurzelsuchgraben an den Bäumen 9 und 10; links: Übersichtsbild Graben, rechts im Bild Stamm von Baum 9, weiter hinten im Bild Stamm von Baum 10 (Jungbaum); rechts: Detailaufnahme erster Grabenabschnitt, keine Wurzelfunde

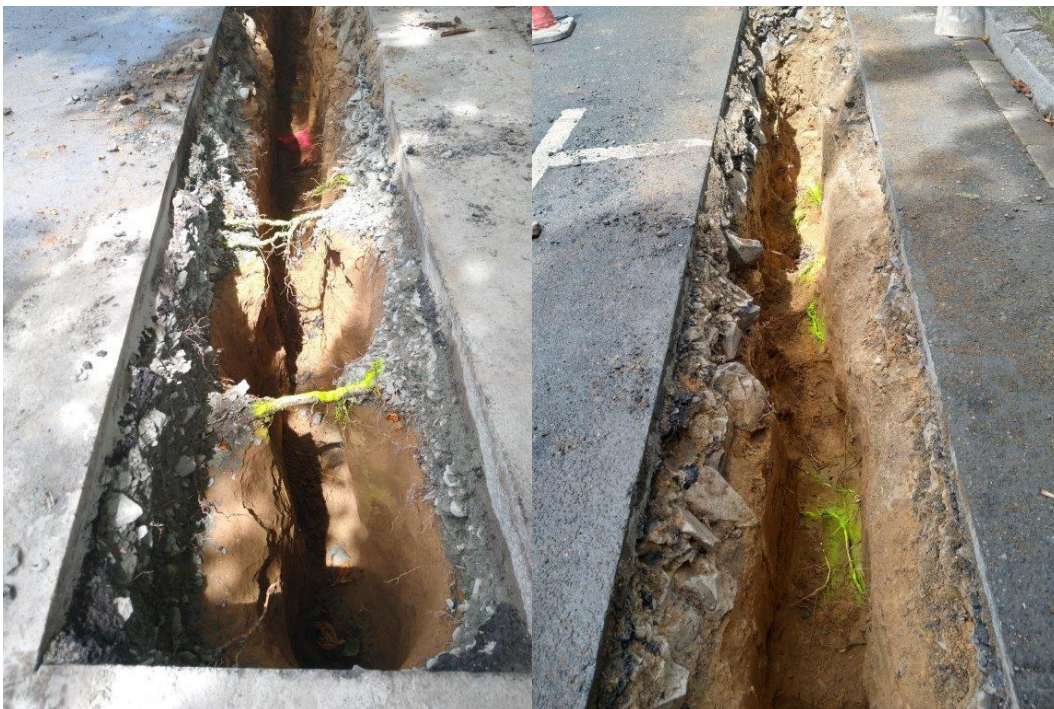
Abbildung 11: Straßenseitiger Wurzelsuchgraben an den Bäumen 9 und 10; links: Wurzelfunde im Bereich von Baum 9, Starkwurzel rot markiert; rechts: Wurzelfunde im Bereich von Baum 10

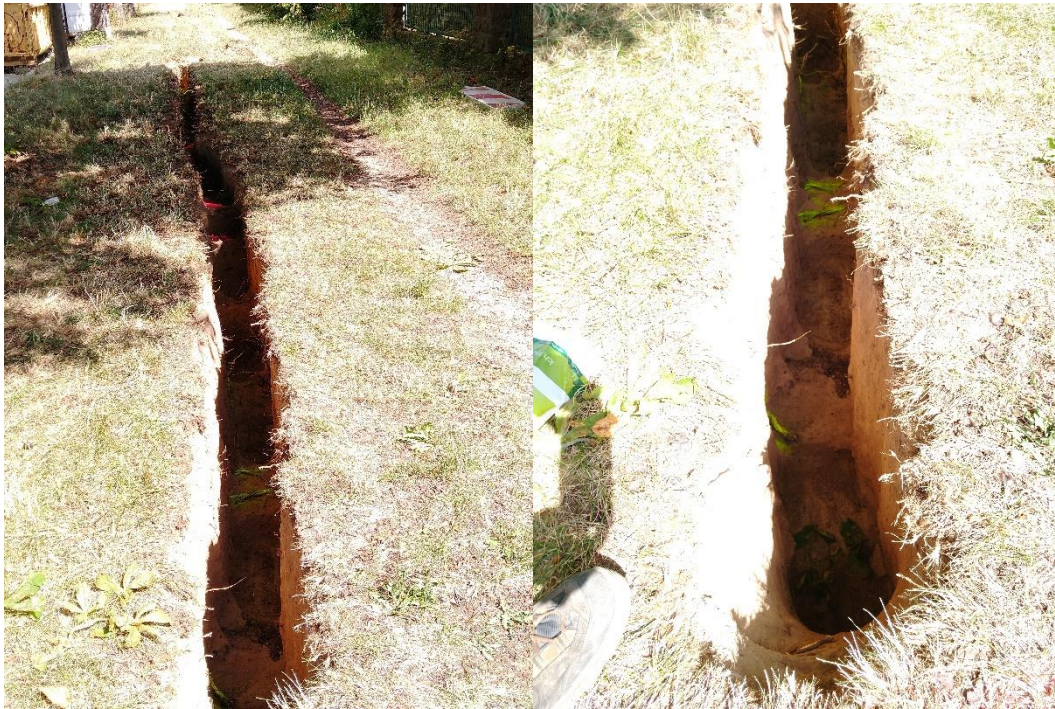
Abbildung 12: Gehwegseitiger Wurzelsuchgraben an Baum 9 und 10, links: Übersichtsbild, hinten links im Bild Stamm von Baum 10; rechts: Schwachwurzelfunde im ersten Grabenabschnitt, Baum 9 zuzuordnen

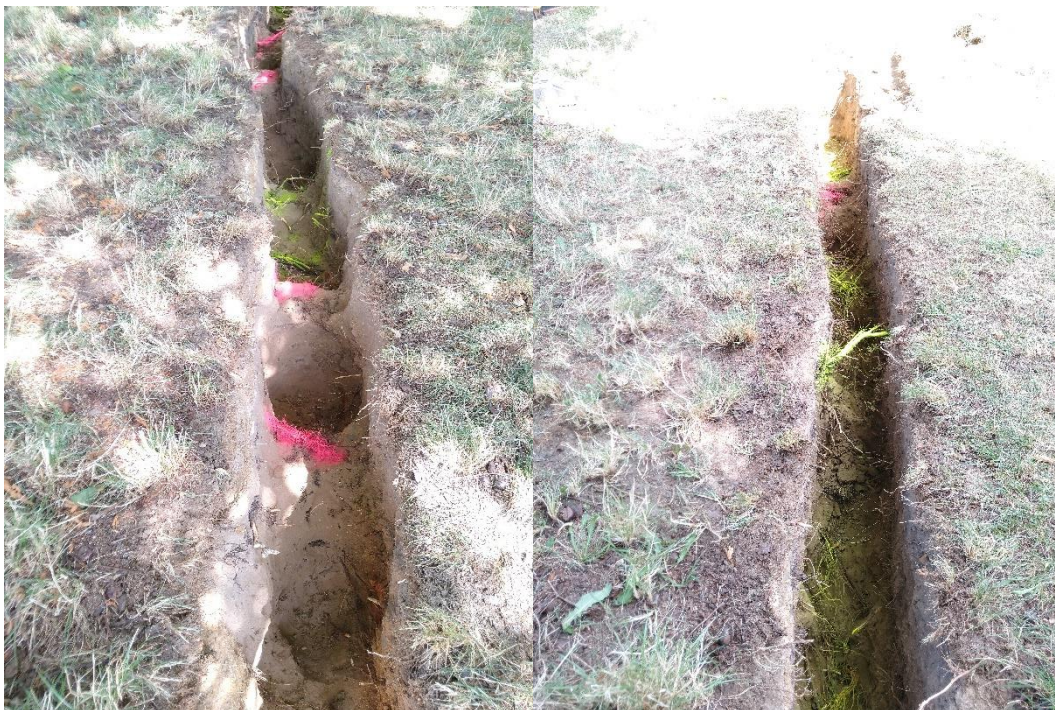
Abbildung 13: Gehwegseitiger Wurzelsuchgraben an Baum 9 und 10, links: Schwach-, Stark- und Grobwurzelfunde, wahrscheinlich Baum 9 zuzuordnen; rechts: Schwachwurzelfunde und 1 Grobwurzelfund, vermutlich Baum 10 zuzuordnen

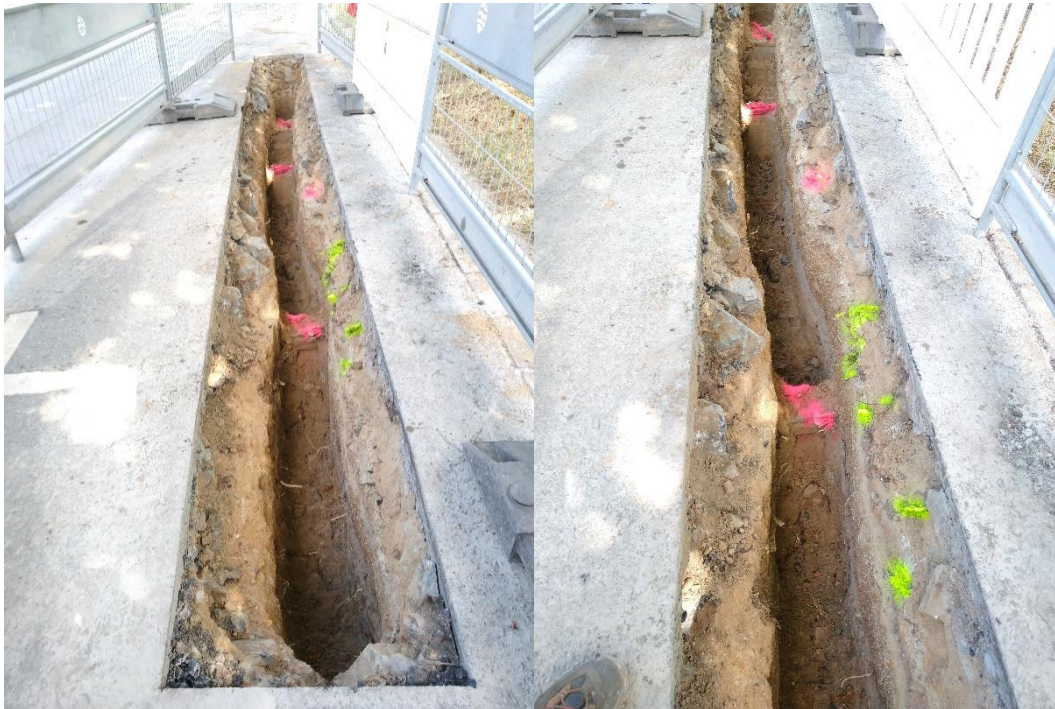
Rosskastanie 13 gehört ebenfalls zu den Bäumen, welche fußweg- und straßenseitig durch die geplanten Eingriffe betroffen sind. Der Umfang der größeren Wurzelfunde verhält sich hier zwischen Straßen- und Gehwegseite ähnlich, die Vegetationsfläche weist allerdings mehr Feinst- und Feinwurzeln auf. Abb. 14 und 15 zeigen die Suchgräben und Detailaufnahmen der Wurzelfunde, Tab. 5 fasst die Ergebnisse zusammen.

Abbildung 14: Straßenseitiger Wurzelsuchgraben an Rosskastanie 13; links: Übersichtsbild; rechts: Detailaufnahme Wurzelfunde (Grob- und Starkwurzeln rot markiert)

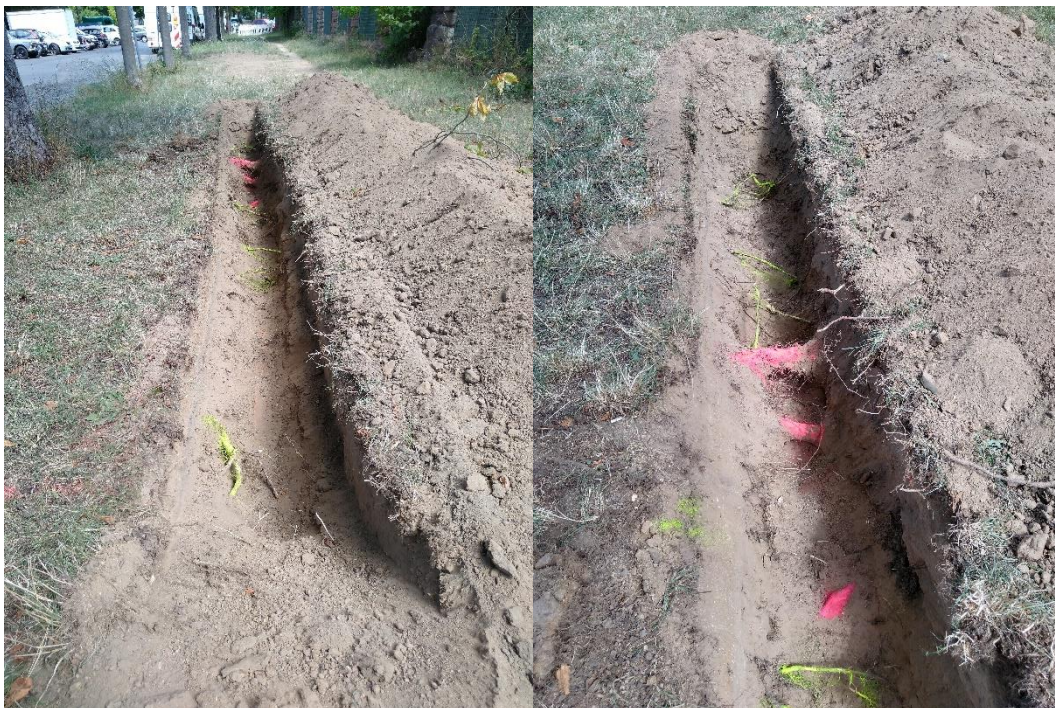
Abbildung 15: Gehwegseitiger Wurzelsuchgraben an Rosskastanie 13; links: Übersichtsbild, rechts: Detailaufnahme Starkwurzelfunde (rot markiert)

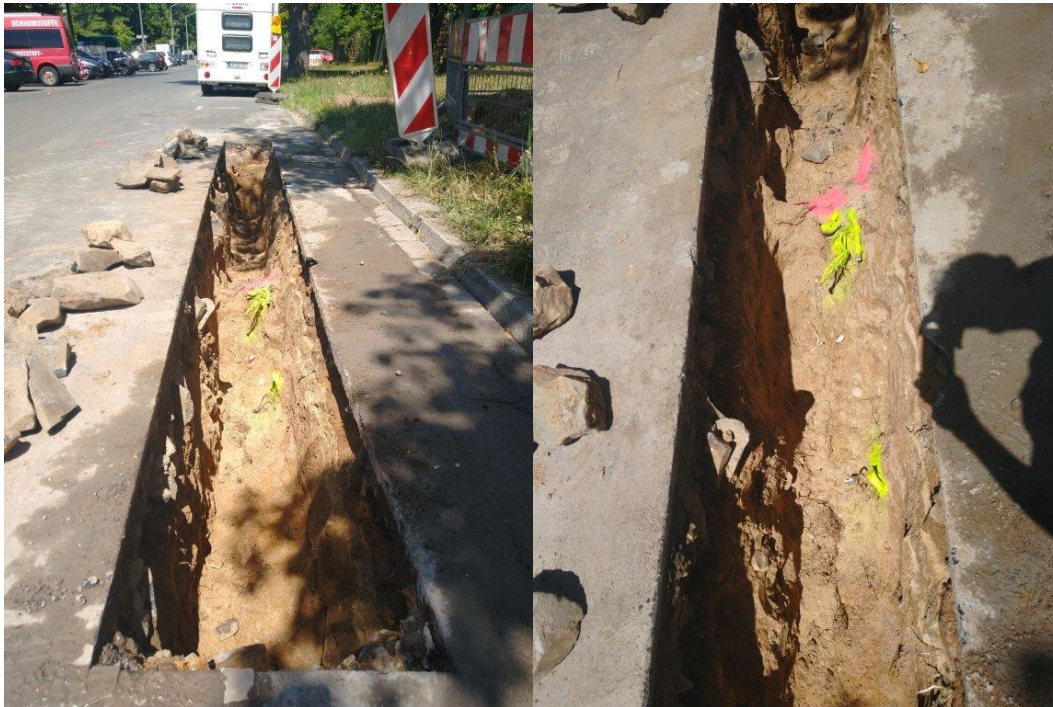
Rosskastanie 16 gehört zu den beidseitig von einem Eingriff betroffenen Bäumen. Das Wurzelauftreten ist insgesamt als umfangreich zu bewerten, wobei innerhalb der Vegetationsfläche eine deutlich intensivere Durchwurzelung festgestellt wurde (siehe Abb. 16 und 17). Tab. 6 fasst die Wurzelfunde für beide Suchgräben zusammen.

Abbildung 16: Straßenseitige Wurzelsuchgrabung an Rosskastanie 16; links: Übersichtsbild Suchgraben; rechts: Detailaufnahme Wurzelfunde, hier ausnahmsweise nur die Starkwurzel rot markiert und die 3 Grobwurzeln gelb markiert

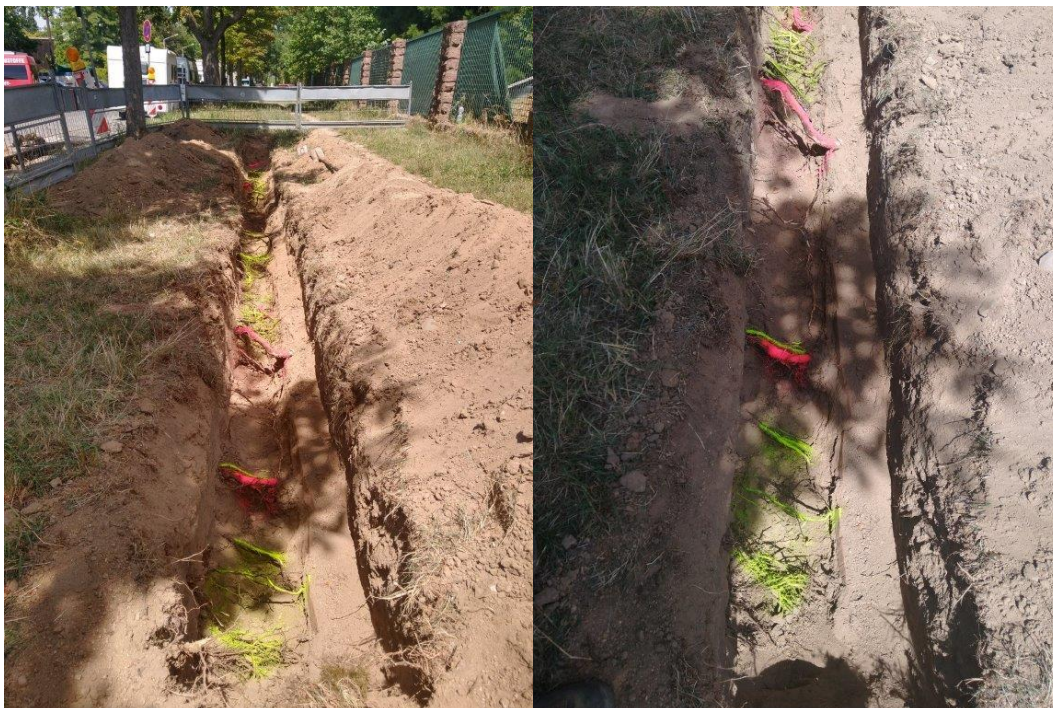
Abbildung 17: Gehwegseitige Wurzelsuchgrabung an Rosskastanie 16; links: Übersichtsbild Suchgraben; rechts: Detailaufnahme Wurzelfunde

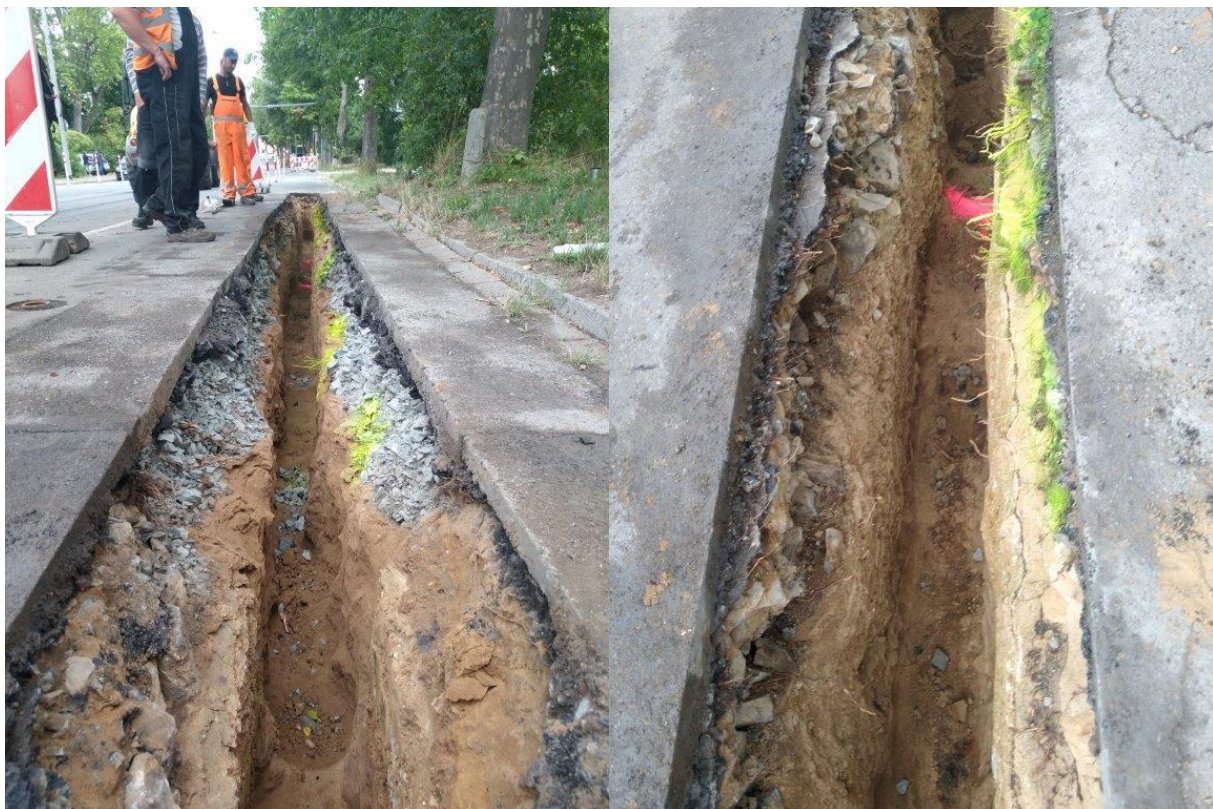
Platane 36 befindet sich nicht mehr im Bereich der Leitungstrasse im Gehwegbereich. Im Straßenraum wurden 2 Starkwurzeln in 90 cm Tiefe sowie eine intensive oberflächennahe Durchwurzelung im Feinst- und Feinwurzelbereich gefunden. Tab. 7 fasst die Ergebnisse zusammen, Abb. 18 zeigt den Suchgraben.

Abbildung 18: Suchgrabung an Platane 36; links: Übersichtsbild; rechts: Detailaufnahme Starkwurzelfund (rot markiert) und oberflächennahe Feinst- und Feinwurzeln (gelb markiert)

Wurzeln dieser Kategorien im Straßenraum gefunden, jedoch lagen diese an den untersuchten Bäumen so, dass die Freilegung des darum befindlichen Bereichs durch ihr Auftreten nicht grundsätzlich unmöglich gemacht wird. Die Wurzeln müssen nach Freilegung schonend mit Sand und Jute umhüllt und außerdem feuchtgehalten werden, solange der Straßenraum geöffnet bleibt. Wurzelverluste im Feinst-, Fein- und Schwachwurzelbereich werden sich nicht vollständig vermeiden lassen. Hier ist ggf. ein sauberer Nachschnitt der Wurzeln erforderlich. Eine Herabsetzung der Standsicherheit ist durch solche Wurzelverluste bei Erhalt der Stark- und Grobwurzeln nicht zu erwarten, Bäume mit stärkerer Betroffenheit sollten allerdings vermehrt auf Totholzbildung kontrolliert werden. Die individuelle Notwendigkeit kann durch die dendrologische Baubegleitung eingeschätzt werden. Vitalitätseinbußen kann entgegengewirkt werden, indem die Bäume vorab der Maßnahmenausführung im nicht betroffenen Wurzelraum gedüngt werden, um dort die Feinwurzelbildung anzuregen, und während der Maßnahmenausführung, sowie in den Folgejahren, konstant gewässert werden. Es ist vorstellbar, dass die Auswirkungen auf die Bäume mit einer nur geringfügig reduzierten Eingriffstiefe deutlich abgemindert werden könnten. So liegen etwa an Baum 36 die beiden unbedingt zu erhaltenden Starkwurzeln in 90 cm Tiefe.

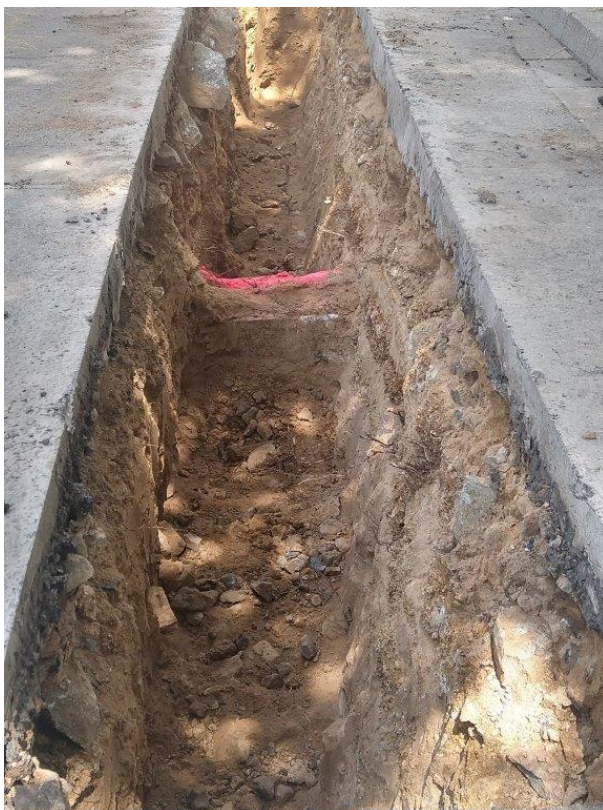
An Rosskastanie 41 wurden im Straßenraum eine Starkwurzel in 60 cm Tiefe, sowie zahlreiche zum Teil oberflächennahe Feinst- und Feinwurzeln gefunden (siehe Tab. 8 und Abb. 19).

Abbildung 19: Suchgraben und Starkwurzelfund an Rosskastanie 41

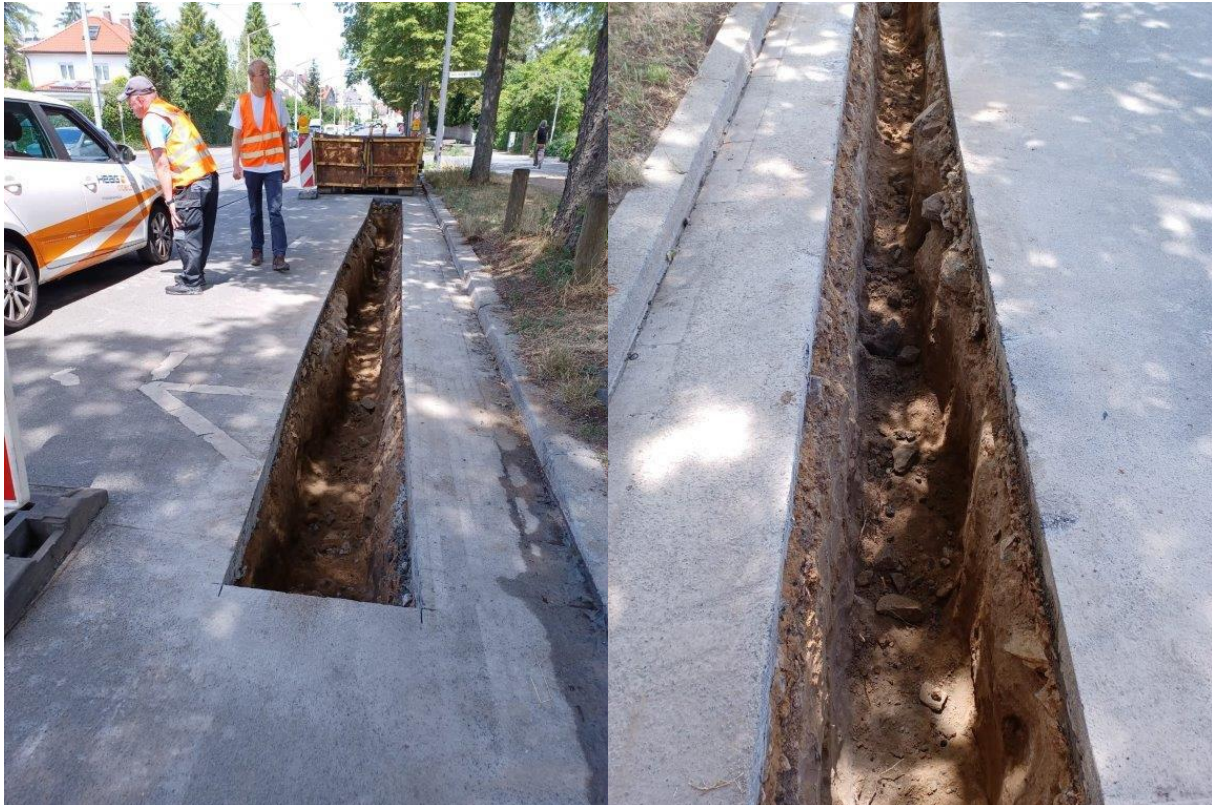
An der veredelten Kastanie Nr. 44 wurden innerhalb des Suchgrabens keine Wurzeln gefunden (siehe Abb. 20).

Abbildung 20: Suchgraben an veredelter Kastanie 44 ohne Wurzelfunde; links: Übersichtsbild; rechts: Detailaufnahme
